## **CONTROLO DE EROSÃO PARA AS TORRES DA LINHA DE TRANSMISSÃO EDWALENI-MAPUTO**

### **TERMOS DE REFERÊNCIA**

## **CONTROLO DE EROSÃO – TORRES 320, 323 e 325**

### **LINHA DE TRANSMISSÃO EDWALENI–MAPUTO**

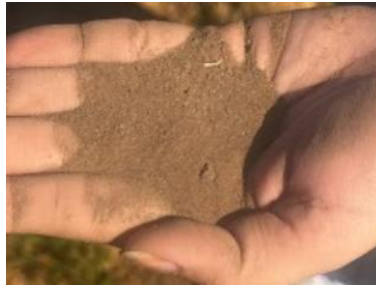
**Figura 3: Solo residual fino de coloração castanho a castanho-escuro**

Durante a visita de campo, foi possível observar que a região é predominantemente constituída por solos finos de origem residual. Estes materiais apresentam um comportamento geotécnico característico, evidenciando elevada consistência quando se encontram secos, tornando-se relativamente duros e estáveis. Contudo, quando sujeitos à humidade ou à saturação, tornam-se significativamente mais susceptíveis à erosão e à perda de resistência mecânica. A coloração destes solos varia entre castanho e castanho-escuro

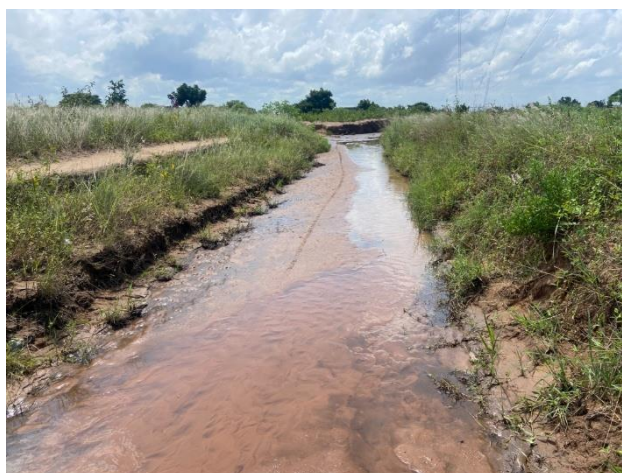
**Figura 5: Foto de 20.04.2026, na zona de estudo**

Na região Sul de Moçambique, particularmente na Província de Maputo, o mês de Janeiro de 2026 destacou-se como um dos mais chuvosos dos últimos 46 anos. Foram registados valores de precipitação acumulada na ordem dos 200 mm, superiores aos verificados em anos recentes.

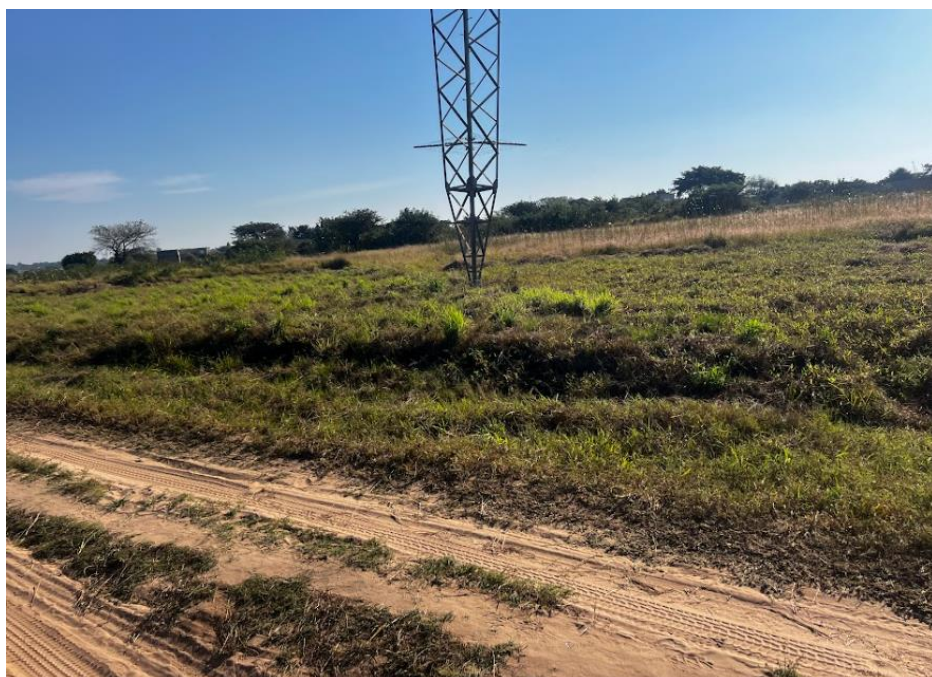
As fundações da torre permanecem enterradas, não tendo sido observada exposição visível das sapatas ou sinais aparentes de perda de suporte do terreno imediatamente adjacente.

**Figura 7: Estado da Torre 320**

Nas proximidades da torre existe uma ravina localizada a aproximadamente 5 m de uma das bases, desenvolvendo-se paralelamente ao alinhamento da linha de transmissão. A ravina apresenta uma secção alargada, com acumulação de sedimentos no fundo, e funciona como caminho preferencial de escoamento das águas pluviais.

Junto à espia ES4 existe igualmente um sulco erosivo com aproximadamente 0,30 m de profundidade. À data da última inspecção, a fundação da espia não se encontrava exposta.

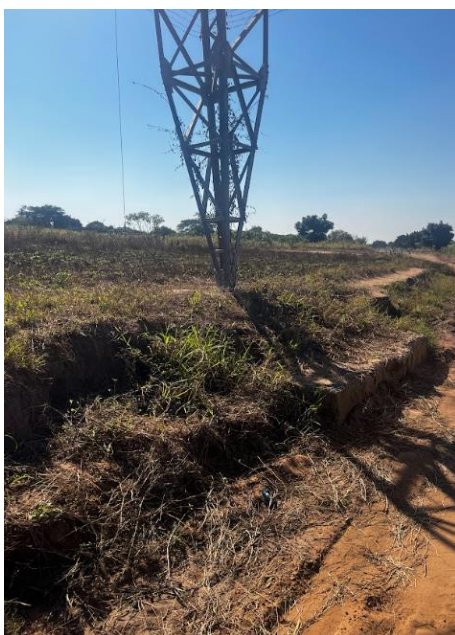
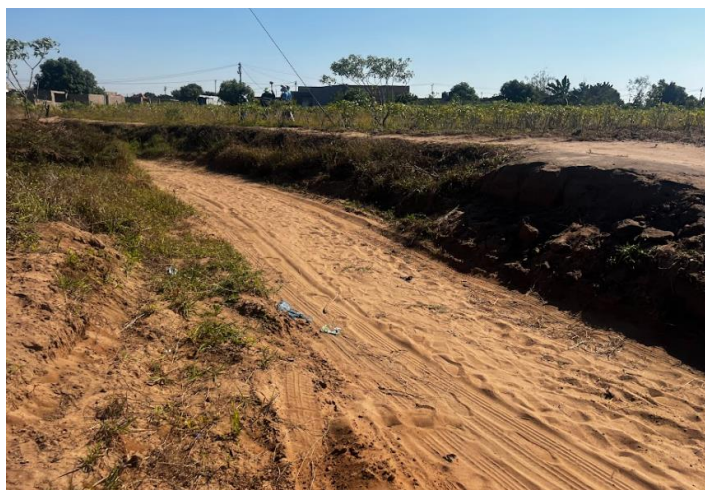
A área da torre é atravessada por canais de escoamento bem definidos, que se desenvolvem entre as bases e as espias. Estes canais apresentam características de ravinas activas, com margens irregulares, fundos erodidos e presença de materiais soltos. A fundação de uma das espias encontra-se exposta, sem cobertura significativa de solo. A vegetação existente junto ao elemento exposto não constitui suporte adequado da fundação.

**Imagem 1: Base crítica da Torre 323 (Junho de 2026)**

**Imagem 2: Torre 323**

A circulação de viaturas ao longo da faixa de servidão criou trilhos que funcionam como caminhos preferenciais de escoamento. Existem igualmente áreas agrícolas e superfícies sem cobertura vegetal na envolvente imediata da torre.

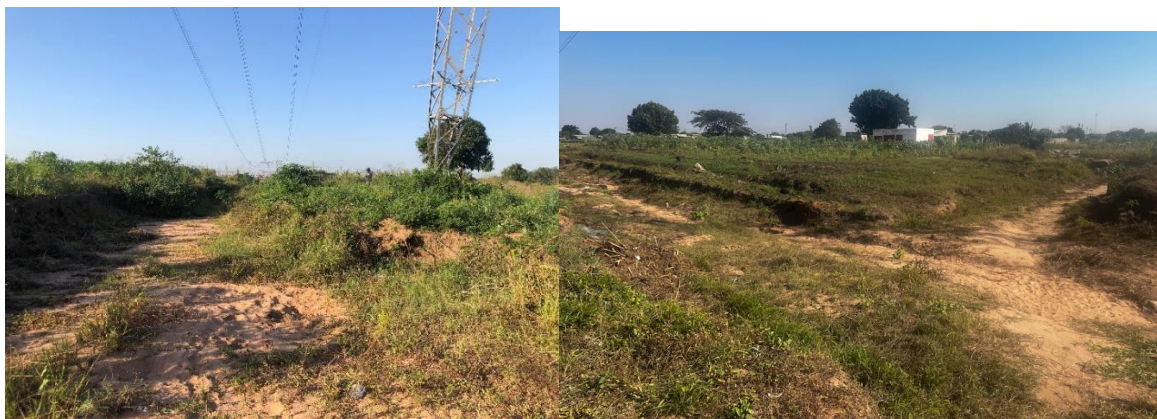
A Torre 325 encontra-se implantada numa zona com inclinação superior à observada nas restantes áreas de intervenção. Na envolvente da torre existem ravinas activas que atravessam a faixa de servidão e se desenvolvem entre as bases e as espias. A ravina principal apresenta aproximadamente 8 m de largura e uma de profundidade que varia de 0,7 à 1,00 metro.

A área recebe o escoamento proveniente de duas linhas naturais de drenagem localizadas a montante, que convergem nas proximidades da torre.

**Imagem 3: Torre 323**

A base BT1 e a espia ES1 encontram-se próximas das margens das ravinas. Nestes locais observam-se perda de material superficial, erosão lateral e redução da cobertura do terreno junto aos elementos de fundação. As bases e as espias apresentam cobertura vegetal natural reduzida. Parte da vegetação existente está associada às actividades agrícolas desenvolvidas na faixa de servidão e nas áreas adjacentes.

À data da última inspecção (Junho de 2026), não se observava exposição integral das sapatas principais.

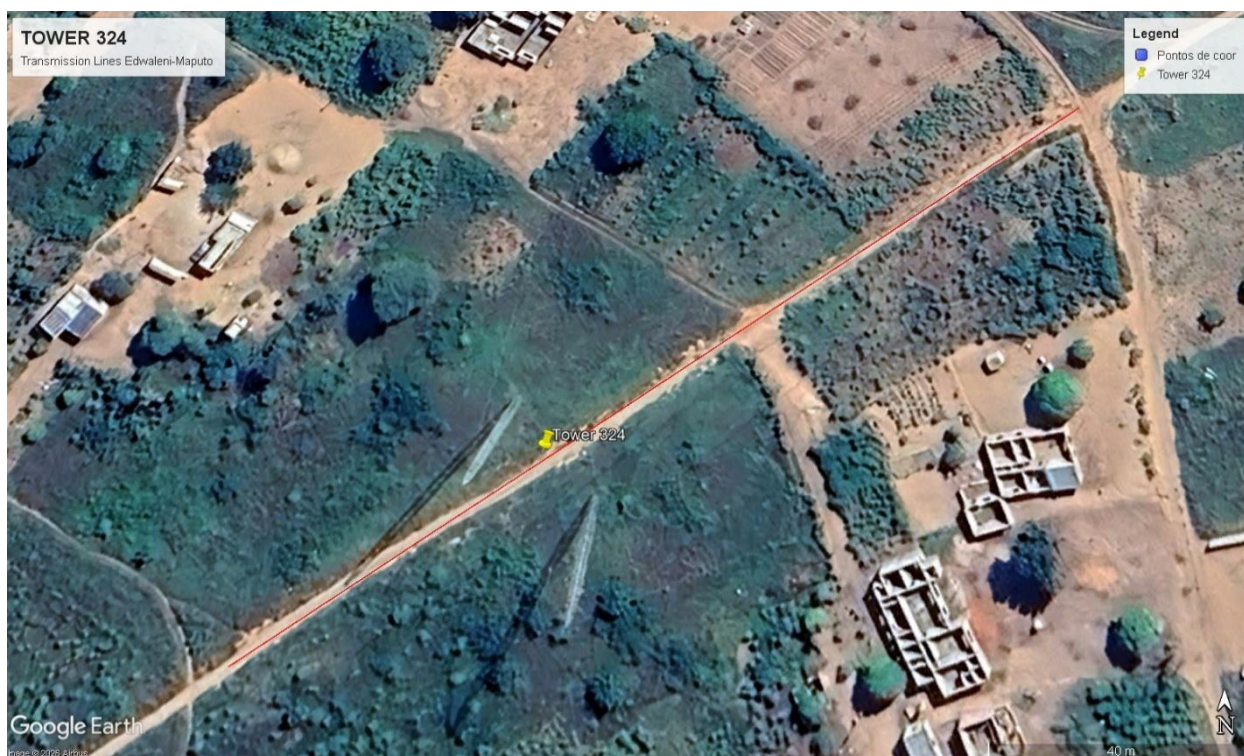
O troço compreendido entre as Torres 324 e 325 atravessa uma zona residencial de topografia predominantemente plana, com reduzida inclinação longitudinal e presença de depressões no terreno. A área de estudo situa-se aproximadamente entre as coordenadas geográficas -25.899310°, 32.369941° e -25.900205°, 32.369941°

**Figura 8: Google earth**

**Figura 9: Google earth**

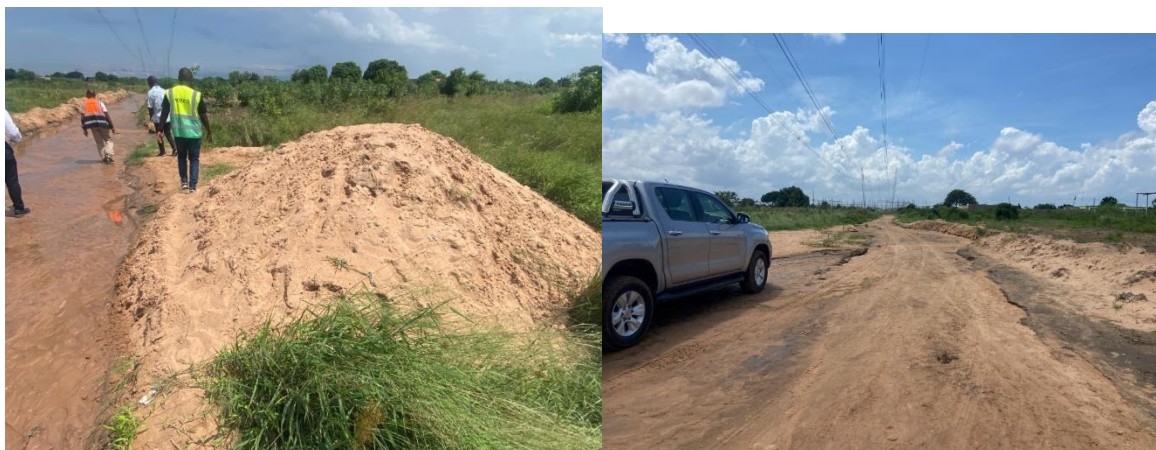
Durante os períodos de precipitação, as águas provenientes das zonas a montante convergem para este troço, acumulando-se nas áreas mais baixas junto à estrada e às residências. A área recebe o contributo de uma bacia hidrográfica com aproximadamente 6,35 km<sup>2</sup>. A reduzida inclinação do terreno dificulta a drenagem e favorece a permanência de água durante e após os eventos de precipitação.

**Figura 10: Percurso analisado na envolvente da Torre 324**

Ao longo da estrada existem escavações e valas parciais abertas pela comunidade. Estas valas são descontínuas, apresentam geometria irregular e não se encontram ligadas a um ponto de descarga definido.

Observam-se ainda sulcos erosivos, transporte de partículas finas, deposição de sedimentos e concentração localizada do escoamento ao longo da estrada.

A Torre 324 não apresenta exposição visível das fundações. A condição existente neste troço está associada principalmente à acumulação de águas pluviais na zona residencial e não conduzem as águas pluviais até um local seguro e devidamente preparado para a sua descarga.
